京都市左京区のマンションにおけるエレベーター挟まれ事故について

1. 事故の概要

間接油圧式エレベーターの構造

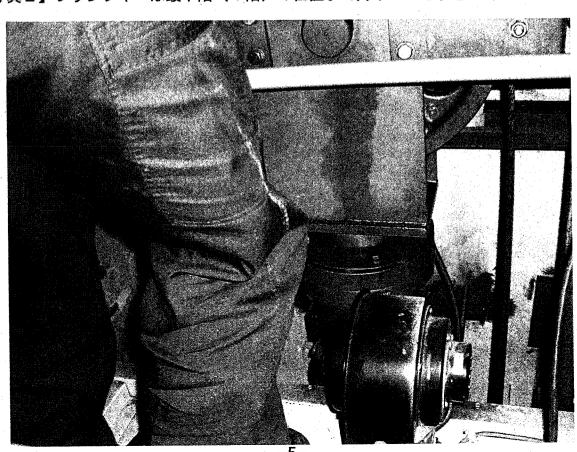
【写真2】プランジャーは最下階(1階)の位置まで降りている状態であった。
